交通事故 激減!!

交差点をコンパクトに!

交差点のコンパクト化

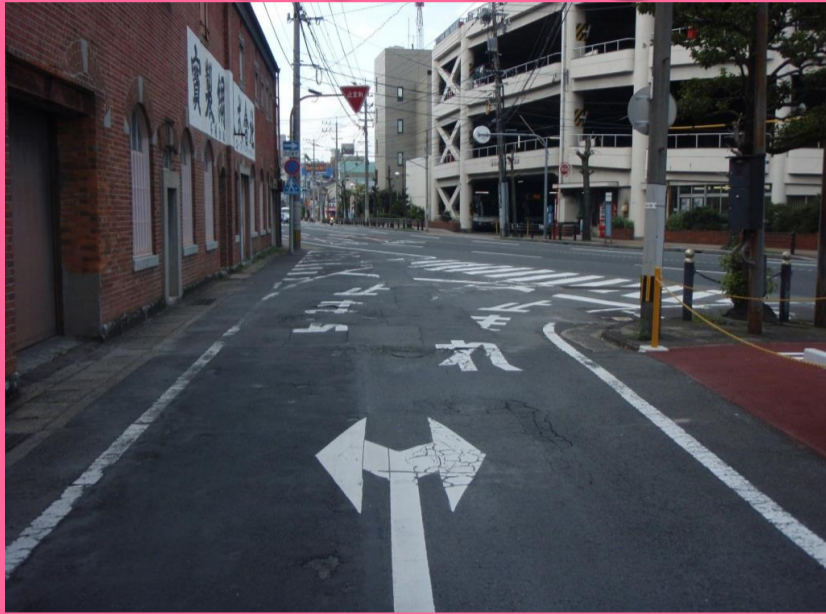
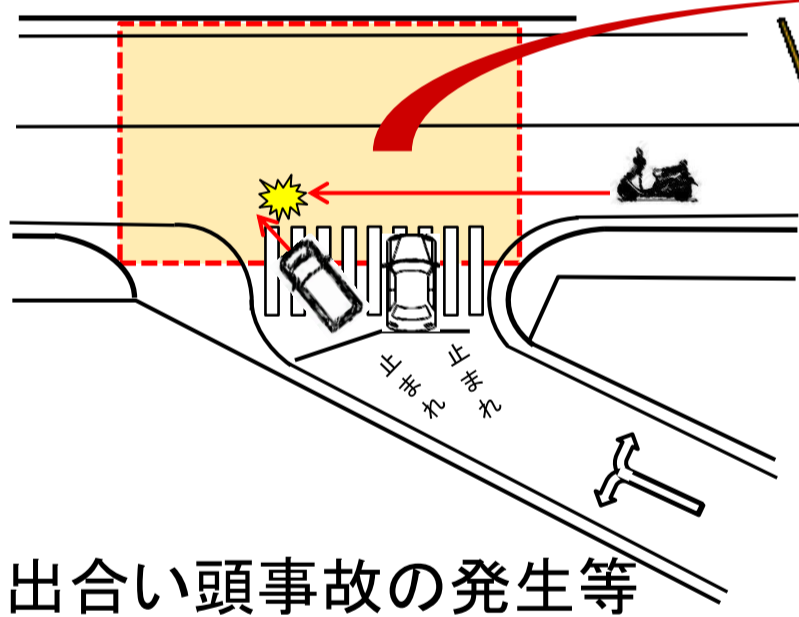
before

- ・交差点の間口が広いこと等により、交差点付近の見通しが悪く、『無理な交差点進入』に起因する事故が多発。
- ・交差点内の出合い頭の事故のみならず、『無理な交差点進入』後に急ブレーキをかけた車に対する追突事故等が発生。

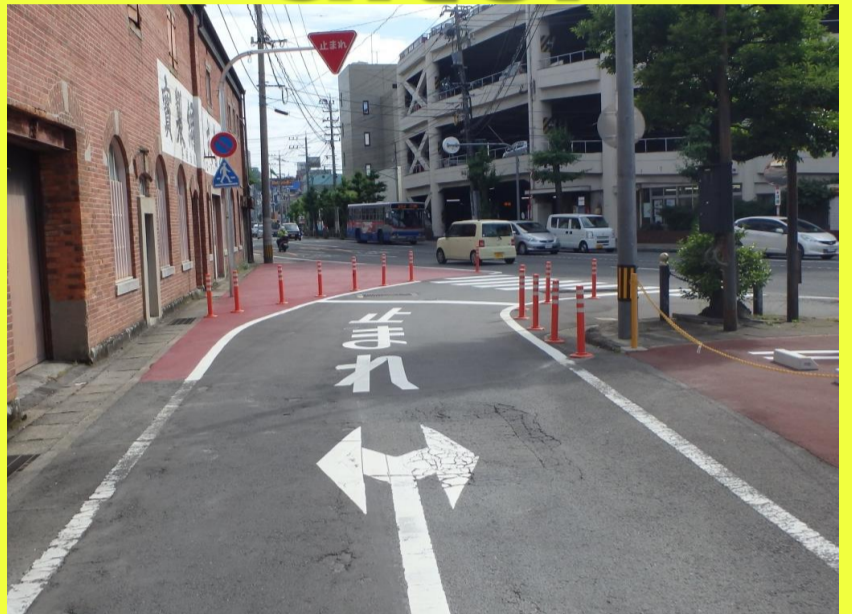
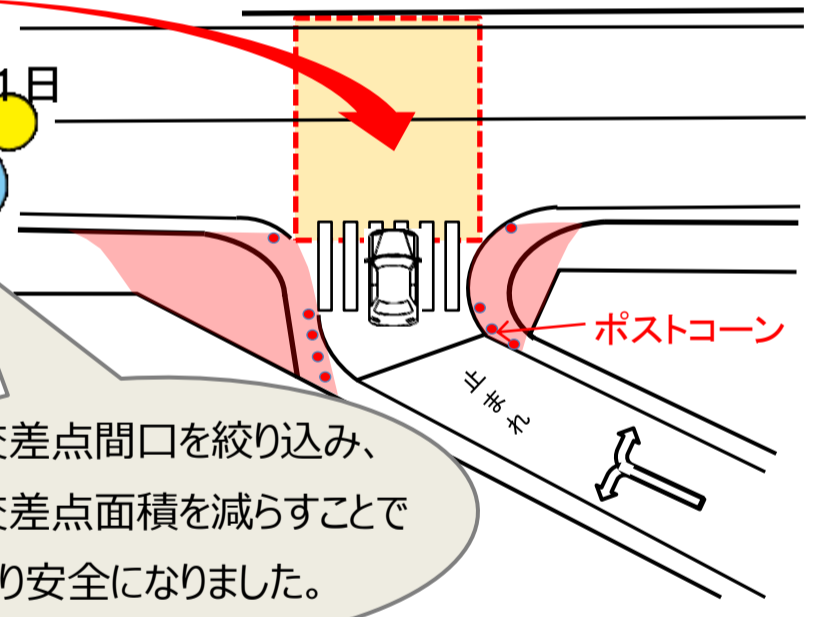
after

交差点間口を絞り込み、交差点面積を減らすことでより安全になりました。

- ・横断歩道の改良により、道路の横断時間、横断距離が短くなり、安全性が高まった。

- ・見通しを阻害する車両がなくなったことから、『無理な交差点進入』がない。

人身事故件数 (前) 13件 ⇒ (後) 3件
 物損事故件数 (前) 14件 ⇒ (後) 6件
 事故総件数 (前) 27件 ⇒ (後) 9件
